Consideraciones sobre artroscopia

H. Ikeuchi, M. D.

Se exponen consideraciones cuyo propósito es el de lograr mejores resultados que los obtenidos, hasta el momento, en la artroscopia de la rodilla. En lo que atañe a los artroscopios y las video-cámaras, se presentan y explican el artroscopio sin distorsión, el sistema de lentes telescópicas de magnificación y el sistema de televisión de alta definición. En cuanto a la artroscopia diagnóstica de la rodilla, se exponen y comentan ejemplos de desgarro del ligamento coronal posterior, de una plica de gran tamaño, de cambios en la superficie anterior del cóndilo femoral medial y de vasos sanguíneos en la membrana sinovial.

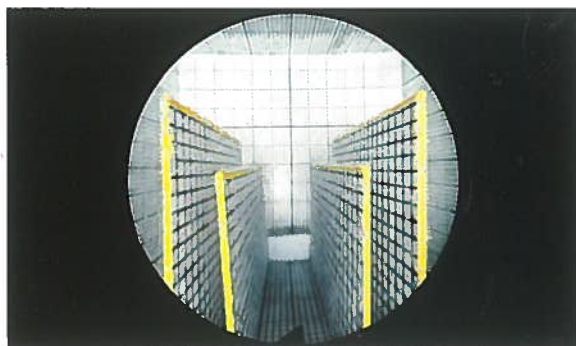
Figura 1B. Esta imagen se tomó con un artroscopio sin distorsión de características similares, siendo las condiciones y distancias las mismas.

La aberración esférica reviste una importancia mucho mayor a la hora de obtener imágenes reales para conseguir resultados excelentes en cirugía artroscópica. La Figura 1 presenta, la comparación entre la imagen obtenida a través de un artroscopio con distorsión (Figura 1A, artroscopio ordinario de nuestros días) y otro sin ella (Figura 1B) para líneas paralelas.

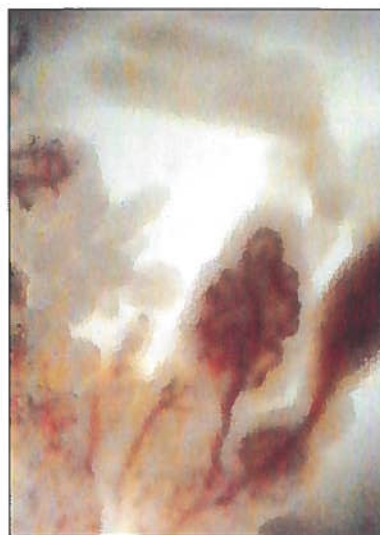
Figura 2. Imagen ampliada de los vasos sanguíneos en los villi, en la rodilla izquierda de una paciente de 54 años con diagnóstico de artrosis. La imagen fue fotografiada con el sistema de lentes telescópicas de magnificación.

El autor ha examinado el aporte sanguíneo a los villi y la superficie de la membrana sinovial con un artroscopio que disponía de un sistema de lentes telescópicas, intercalado entre el propio artroscopio y la videocámara. La magnificación resultante de la imagen fue de aproximadamente x300 o x400, respecto a las dimensiones reales. Con este sistema fue posible observar las células hemáticas que circulaban por los capilares en la superficie de la membrana sinovial. Existen varias formas diferentes de aporte capilar sanguíneo (Figura 2).

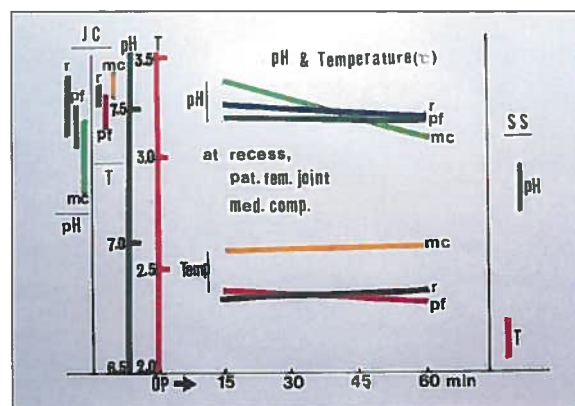
Figura 7. Temperatura y pH intraarticulares durante la cirugía artroscópica.

Antes de iniciarse la intervención propiamente dicha, las condiciones promedio dentro de la articulación, en el espacio suprapatelar y el espacio articular femoro-patelar, eran de un pH de 7,52 y una temperatura de 32,4°C. Estos parámetros se midieron antes de iniciarse la infusión de lavado con solución salina (Tabla 2). Durante el lavado, el pH intraarticular descendió a 7,36-7,26, pero en el momento de iniciarse el mismo, el pH había mostrado un aumento a 7,44-7,47 (Figura 7).

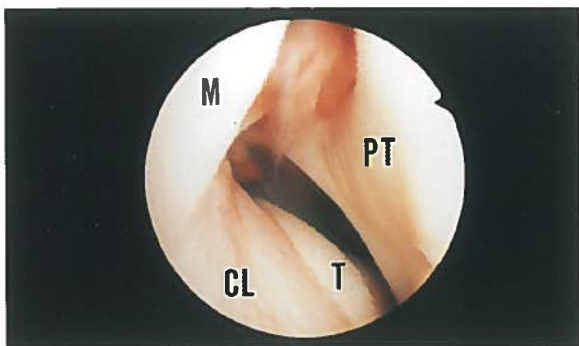
Figura 8. A través del ligamento coronal posterior desgarrado, se percibe parte del platillo tibial lateral. Rodilla izquierda de un varón de 24 años. M: menisco, CL: ligamento coronal, T: platillo tibial, PT: tendón poplíteo.

- Figura 8: corresponde a un varón de 24 años de edad, diagnosticado de «alteración interna en la rodilla izquierda». La imagen muestra un desgarro del ligamento coronal posterior, en la proximidad del hiato. Puede verse una parte del cóndilo tibial.

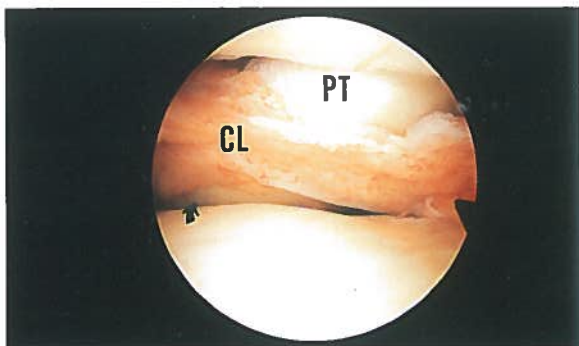
Figura 10. Desgarro del ligamento coronal en el hiato del tendón poplíteo, entre éste y la meseta tibial de la rodilla izquierda de un varón de 23 años. En la parte inferior de la imagen se encuentra el platillo tibial lateral; en la superior, el menisco lateral. PT: tendón poplíteo, CL: ligamento coronal. La flecha indica el desgarro.

- Figura 10: muestra el desgarro del ligamento coronal posterior, entre la tibia y el ligamento, visto a través del abordaje infrapatelar lateral.

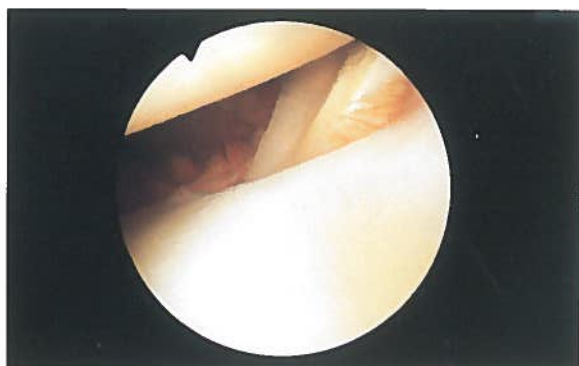
Figura 11. En esta imagen parecen apreciarse dos tendones poplíteos, entre el cóndilo femoral lateral y el menisco lateral (rodilla izquierda de un varón de 41 años). Sin embargo, uno de los dos tendones (a la izquierda en la imagen) era parte del menisco lateral desgarrado; el verdadero tendón es el que se encuentra a la derecha en la imagen.

- Figura 11: el tendón poplíteo parece estar duplicado. Sin embargo, el tejido blanco visible a la izquierda es parte del menisco lateral desgarrado en una rodilla izquierda.

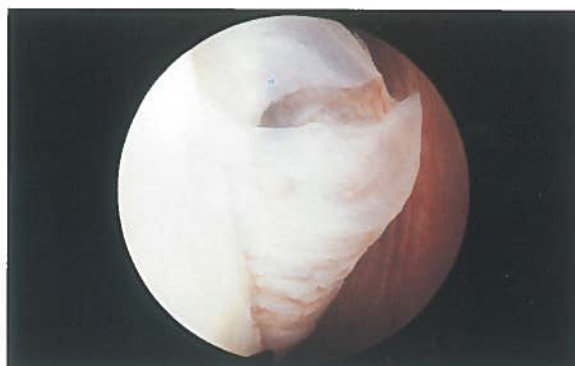
Figura 12. En esta imagen de la rodilla derecha de un varón de 36 años, se percibe un abultamiento en la superficie anterior del cartílago anterior del cóndilo femoral medial. El abultamiento tenía aspecto cartilaginoso, pero el estudio histológico reveló que se trataba de tejido sinovial que avanzaba desde el espacio medial.

De forma ocasional, la superficie del cóndilo femoral medial, situada por debajo de la plica -si ésta existe-, muestra algunos cambios en su superficie. La Figura 12 muestra lo que parece ser un abultamiento en el cartílago; sin embargo, los hallazgos histológicos en el tejido extirpado bajo control visual directo artroscópico

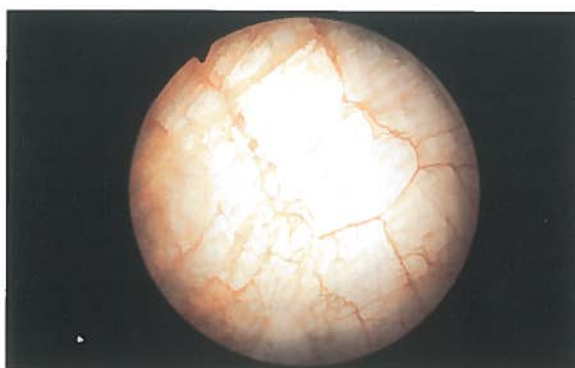
Figura 14. Imagen del curso regular normal de los vasos sanguíneos en la pared medial de la rodilla izquierda de una niña de 13 años.

mación (Figura 14). La hiperemia se comprenderá bien con el estudio de la histología pero, para el diagnóstico final de un «trastorno interno de la rodilla», la presencia de un tejido cicatricial parcial es de gran importancia.

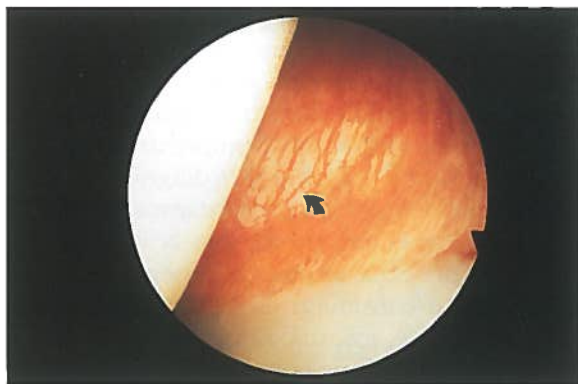
Figura 15. Tejido cicatricial en la pared medial de la rodilla, con una cierta irregularidad de los vasos en la unión menisco-sinovial, en la rodilla derecha de una paciente de 23 años. A la izquierda, se aprecia el cóndilo femoral y, en la parte inferior derecha, parte del menisco medial. La flecha indica el tejido cicatricial.

La cicatriz no contiene tantos vasos, como se ilustra en la Figura 15. Si se observa hiperemia en el ligamento cruzado anterior es esencial proceder a la palpación del mismo con una sonda, dado que puede existir un desgarro subsinovial (Figura 16). Con el objetivo de comparar y contrastar, la Figura 17 muestra vasos sanguíneos en el ligamento cruzado posterior.

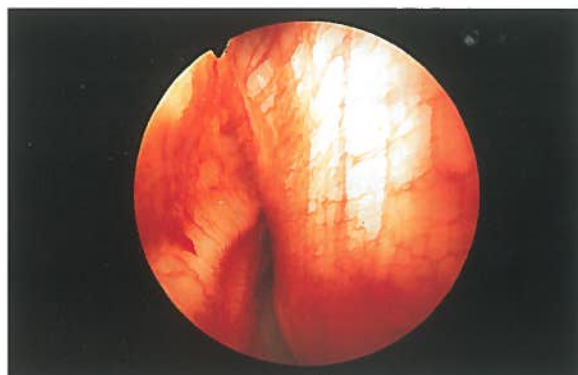
Figura 17. Curso irregular de los vasos en la sinovial del ligamento cruzado posterior en la rodilla izquierda de una mujer de 22 años. La imagen se captó con un artroscopio de visión oblicua (70°). El ligamento cruzado posterior entra en la imagen para insertarse en el área intercondilar posterior de la tibia.

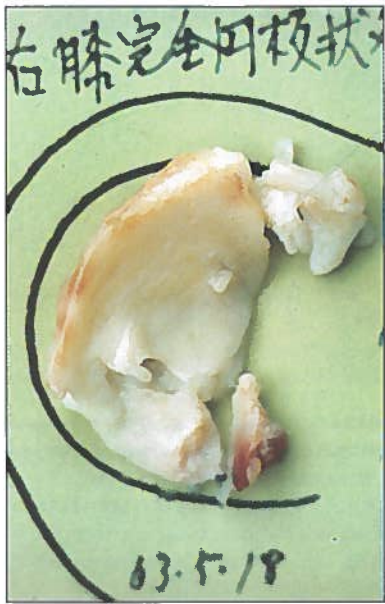
Figura 19. Pieza quirúrgica de un menisco lateral discoidal extirpado. Se trata del mismo menisco cuya imagen artroscópica se muestra en la Figura 18.

La frecuencia del menisco discoide es alta en Japón y en Corea, pero no hay datos al respecto en España. Las Figuras 18 y 19 ilustran un ejemplo de menisco discoide completo.
